Prvý zvon, největší z roku 1923.

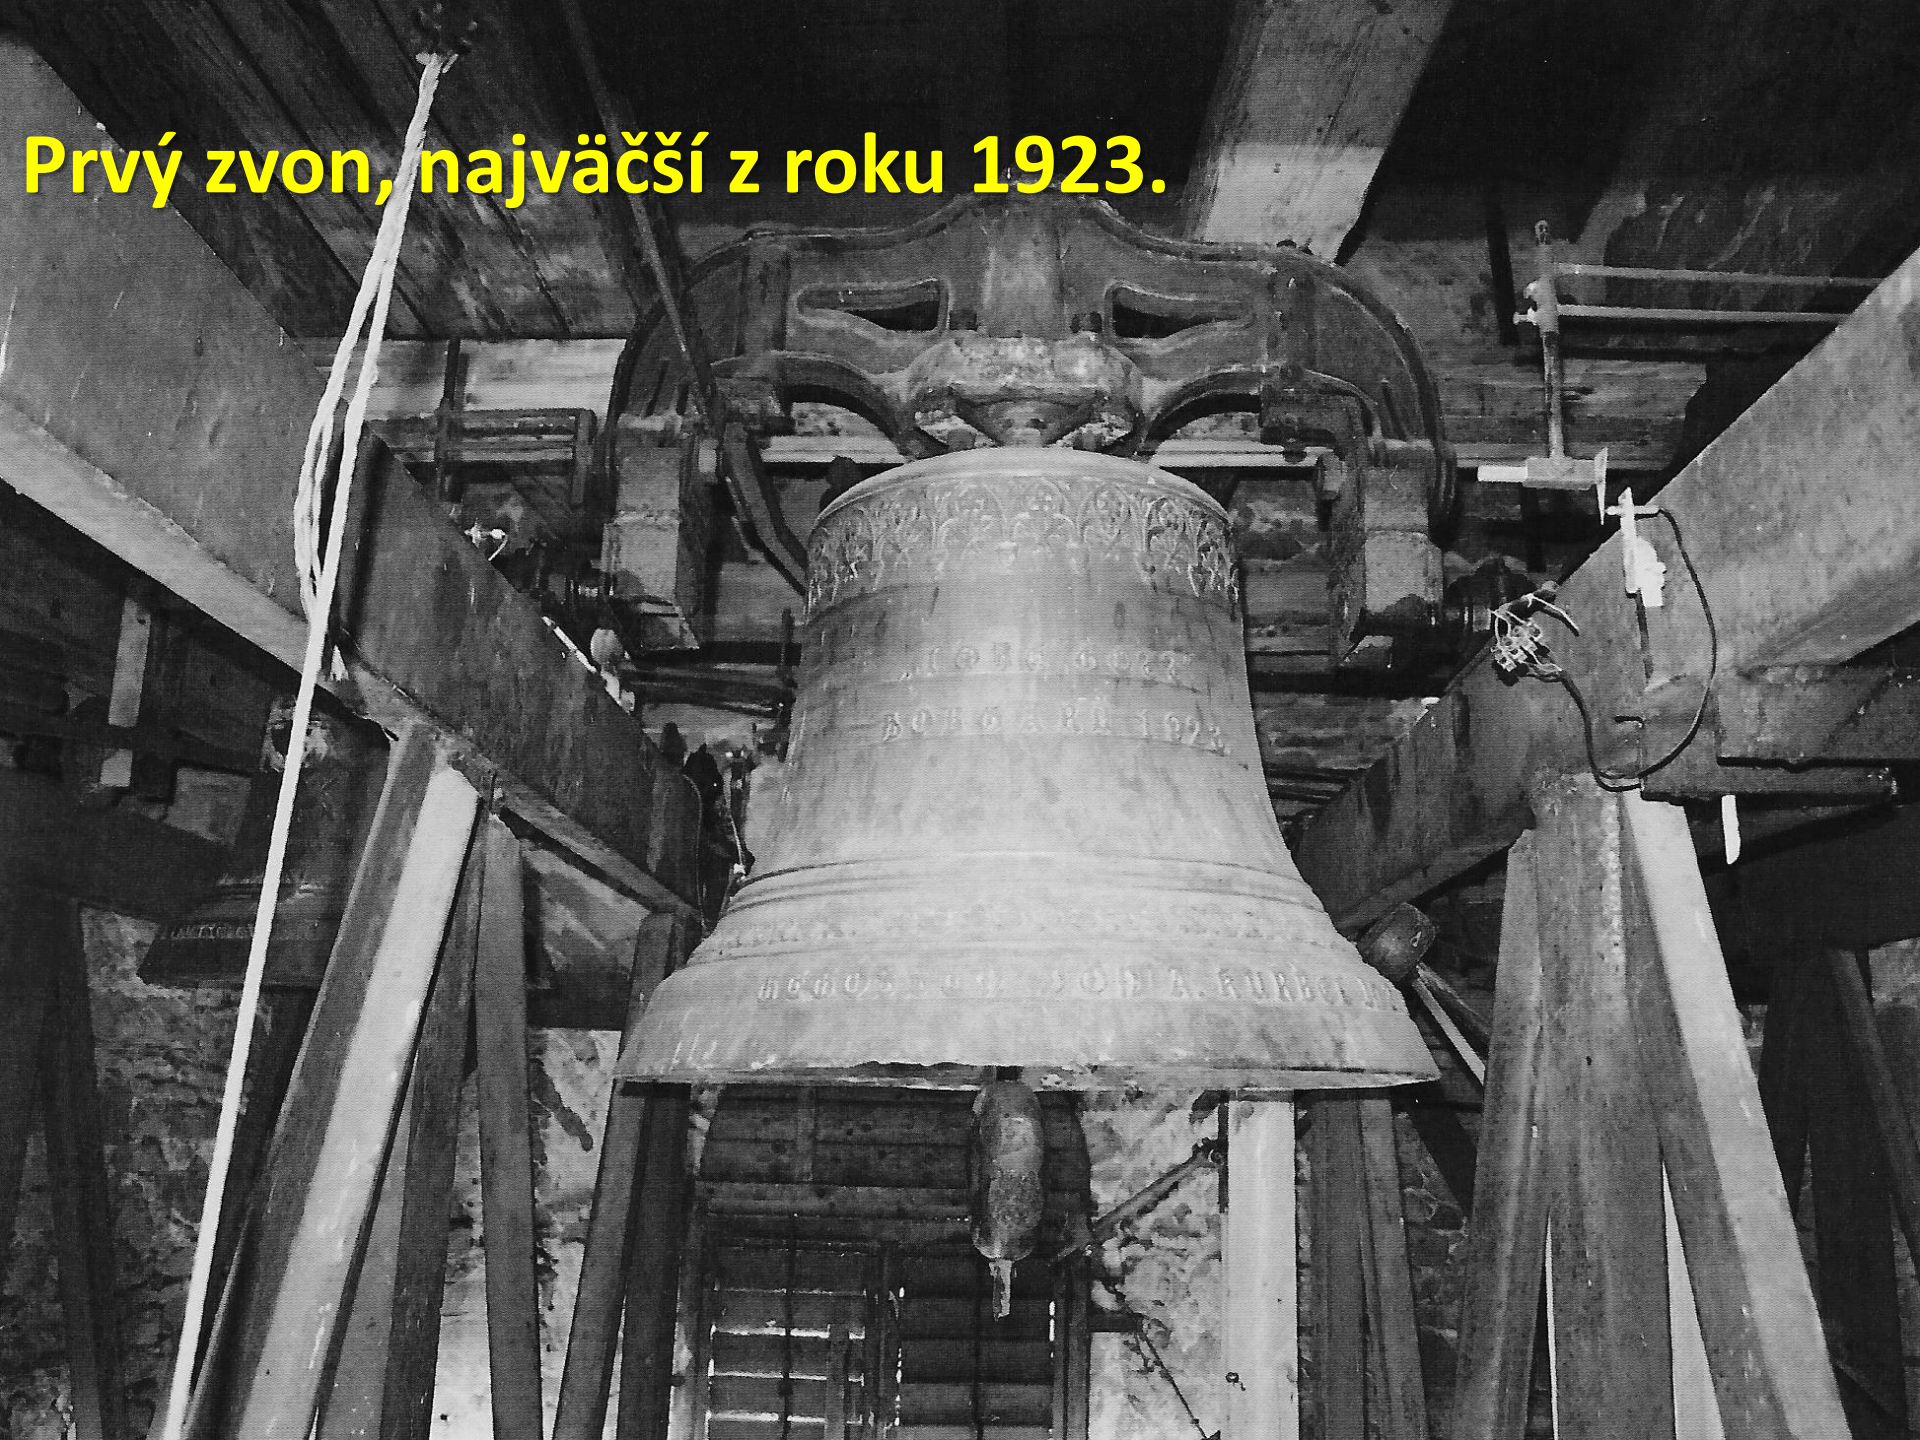
Labilné upevňovacie svorníky

Nevhodná deštruktívna úprava závesu

nevhodná deštruktívna úprava závesu

nevhodné nadměrné závaží

nevhodná úprava závěsu

kladivo odbíjení hodin

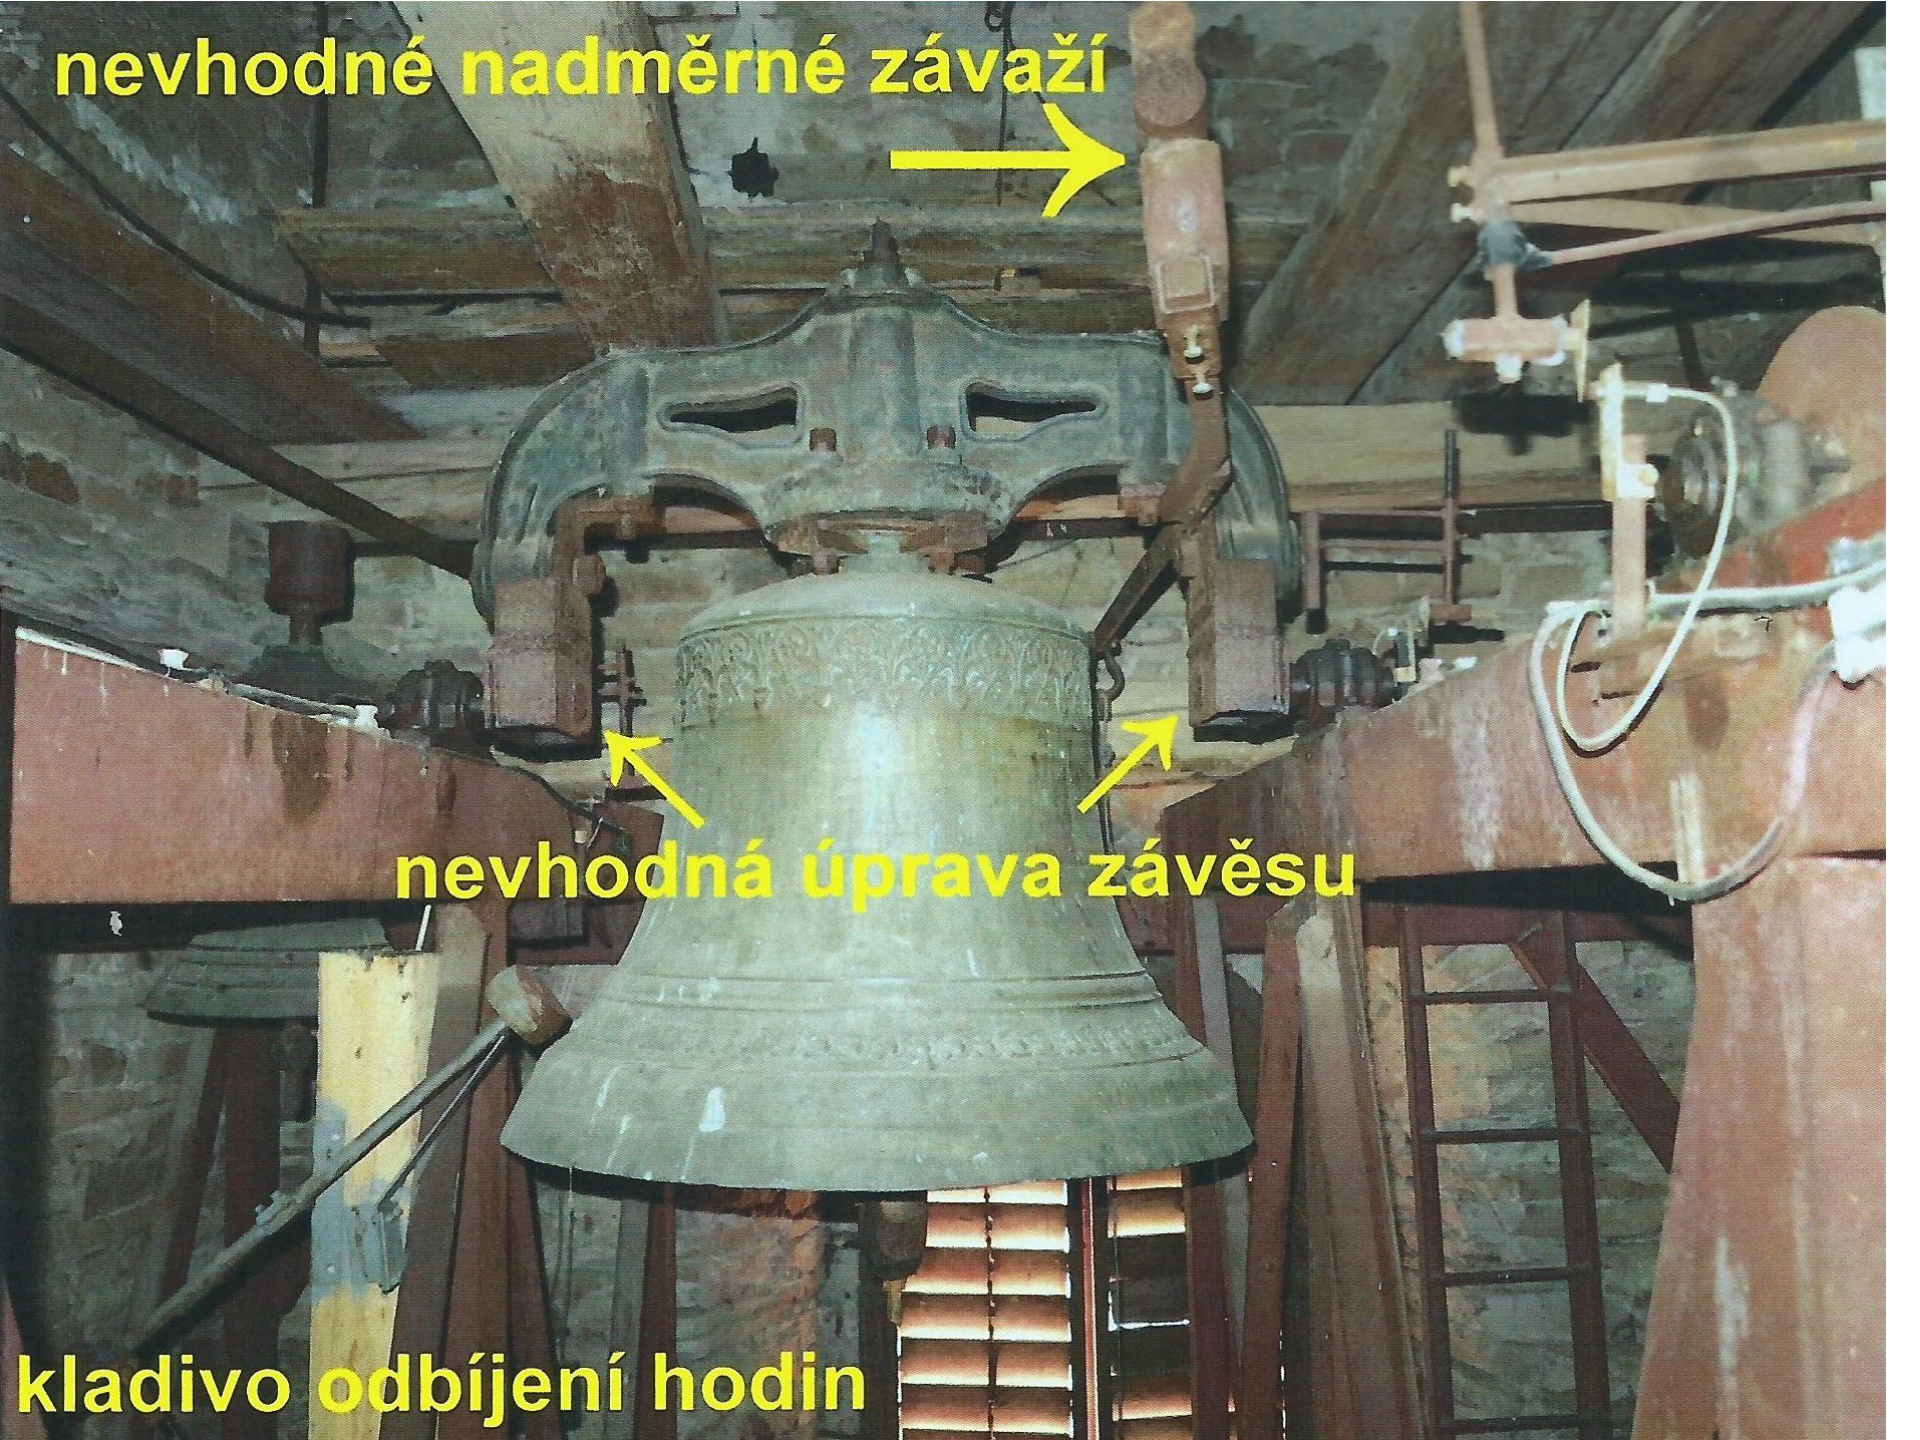
bije špatně a nebezpečně nad úhozovou ránu

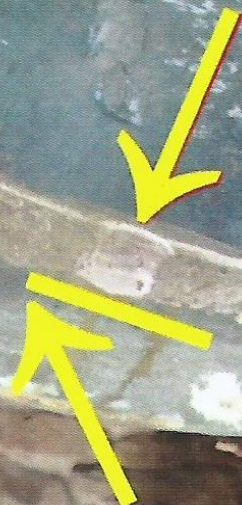
úhozová rána

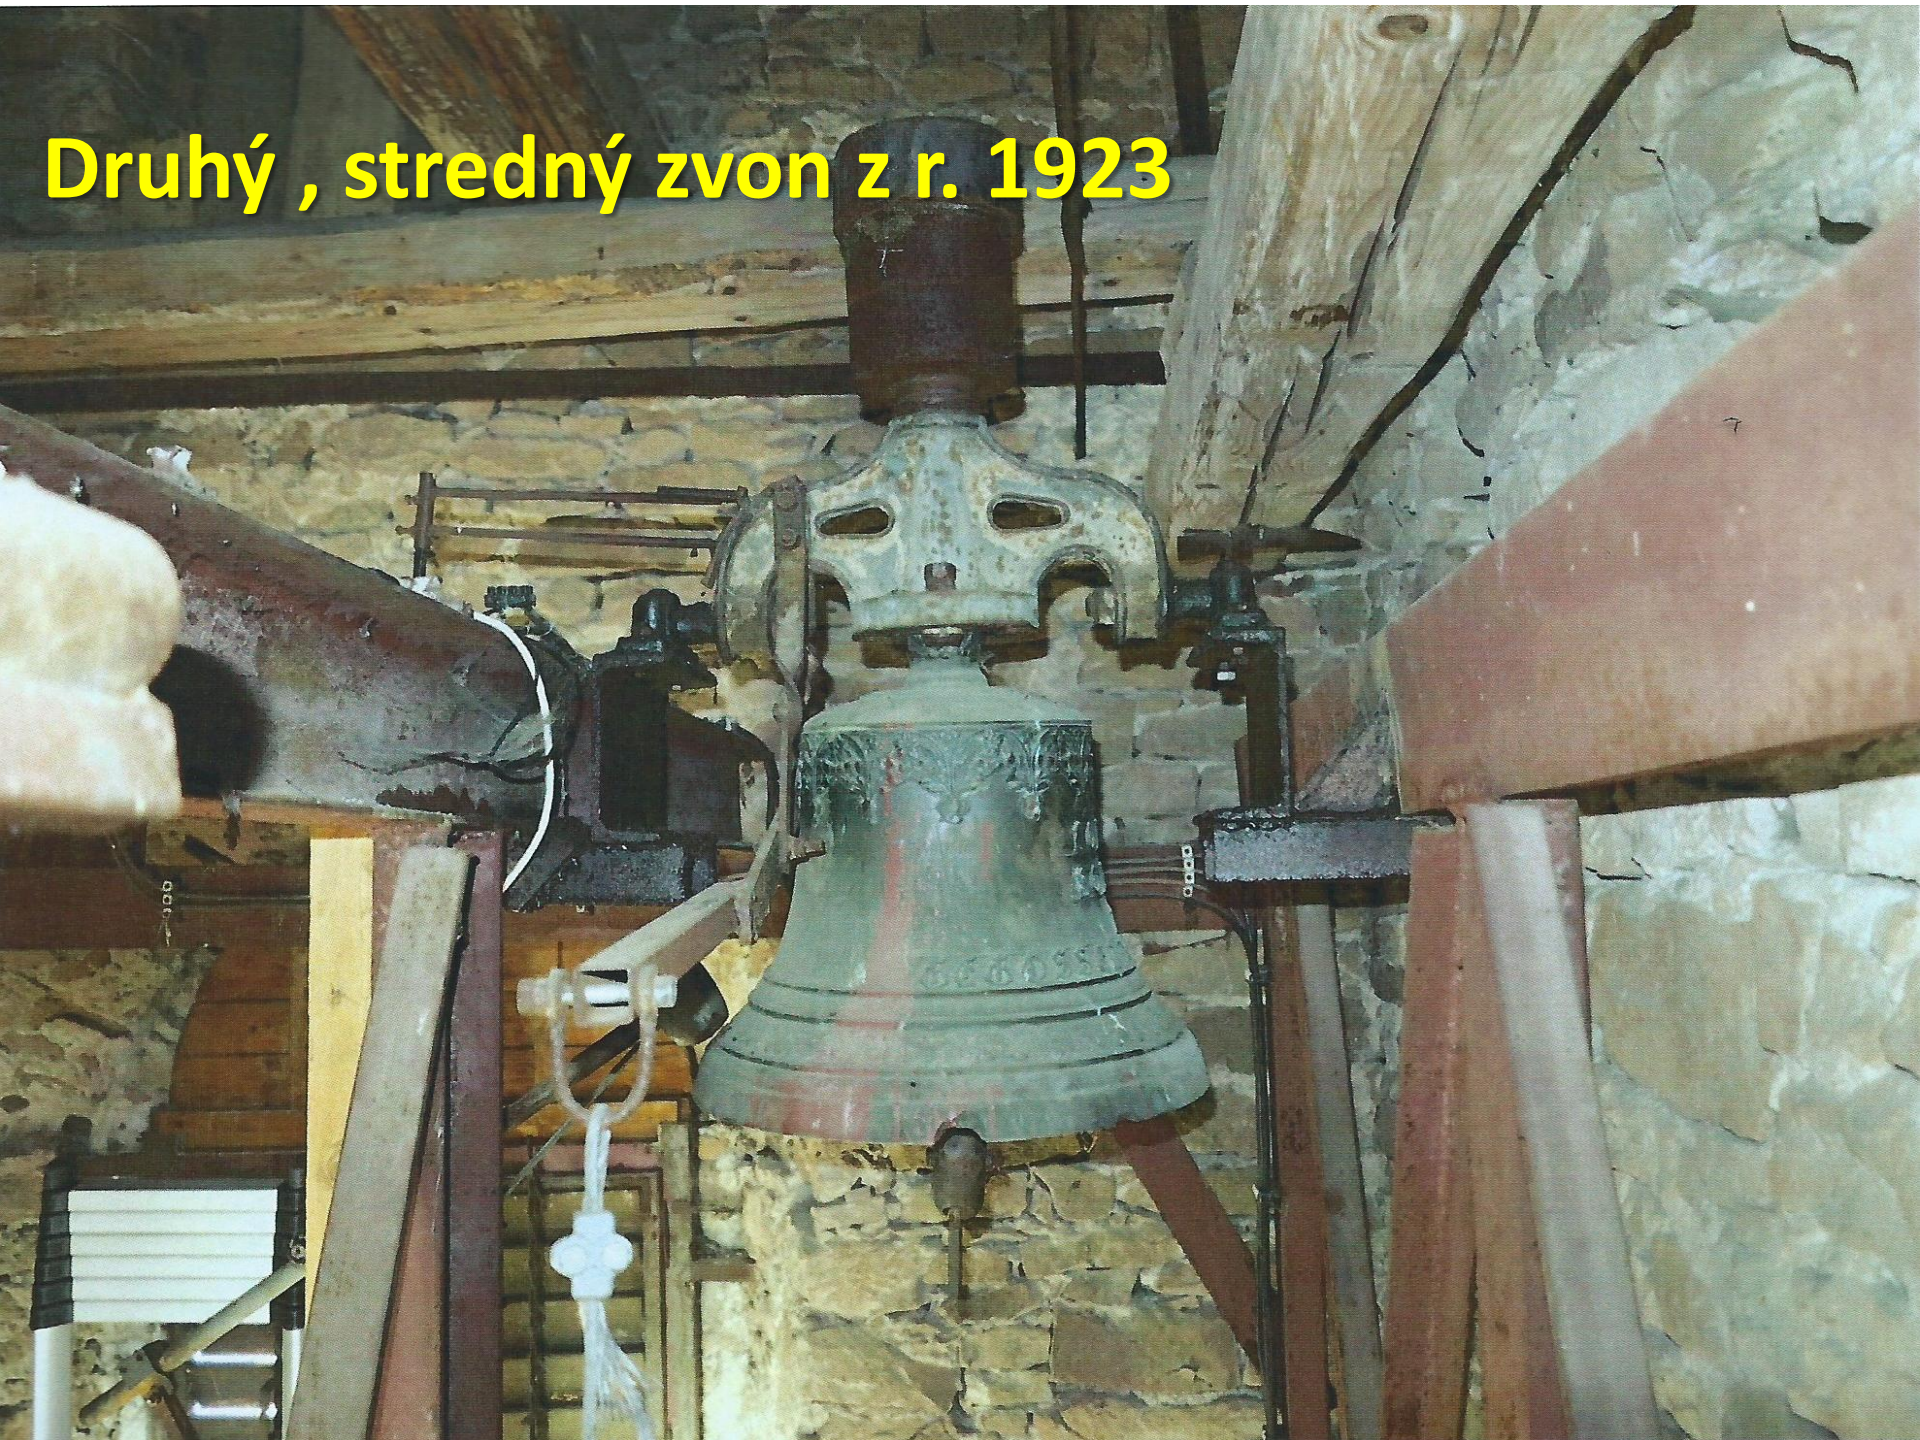
Druhý , stredný zvon z r. 1923

**Srdce bije nebezpečně pod
úhozovou ránu horní části pěsti**

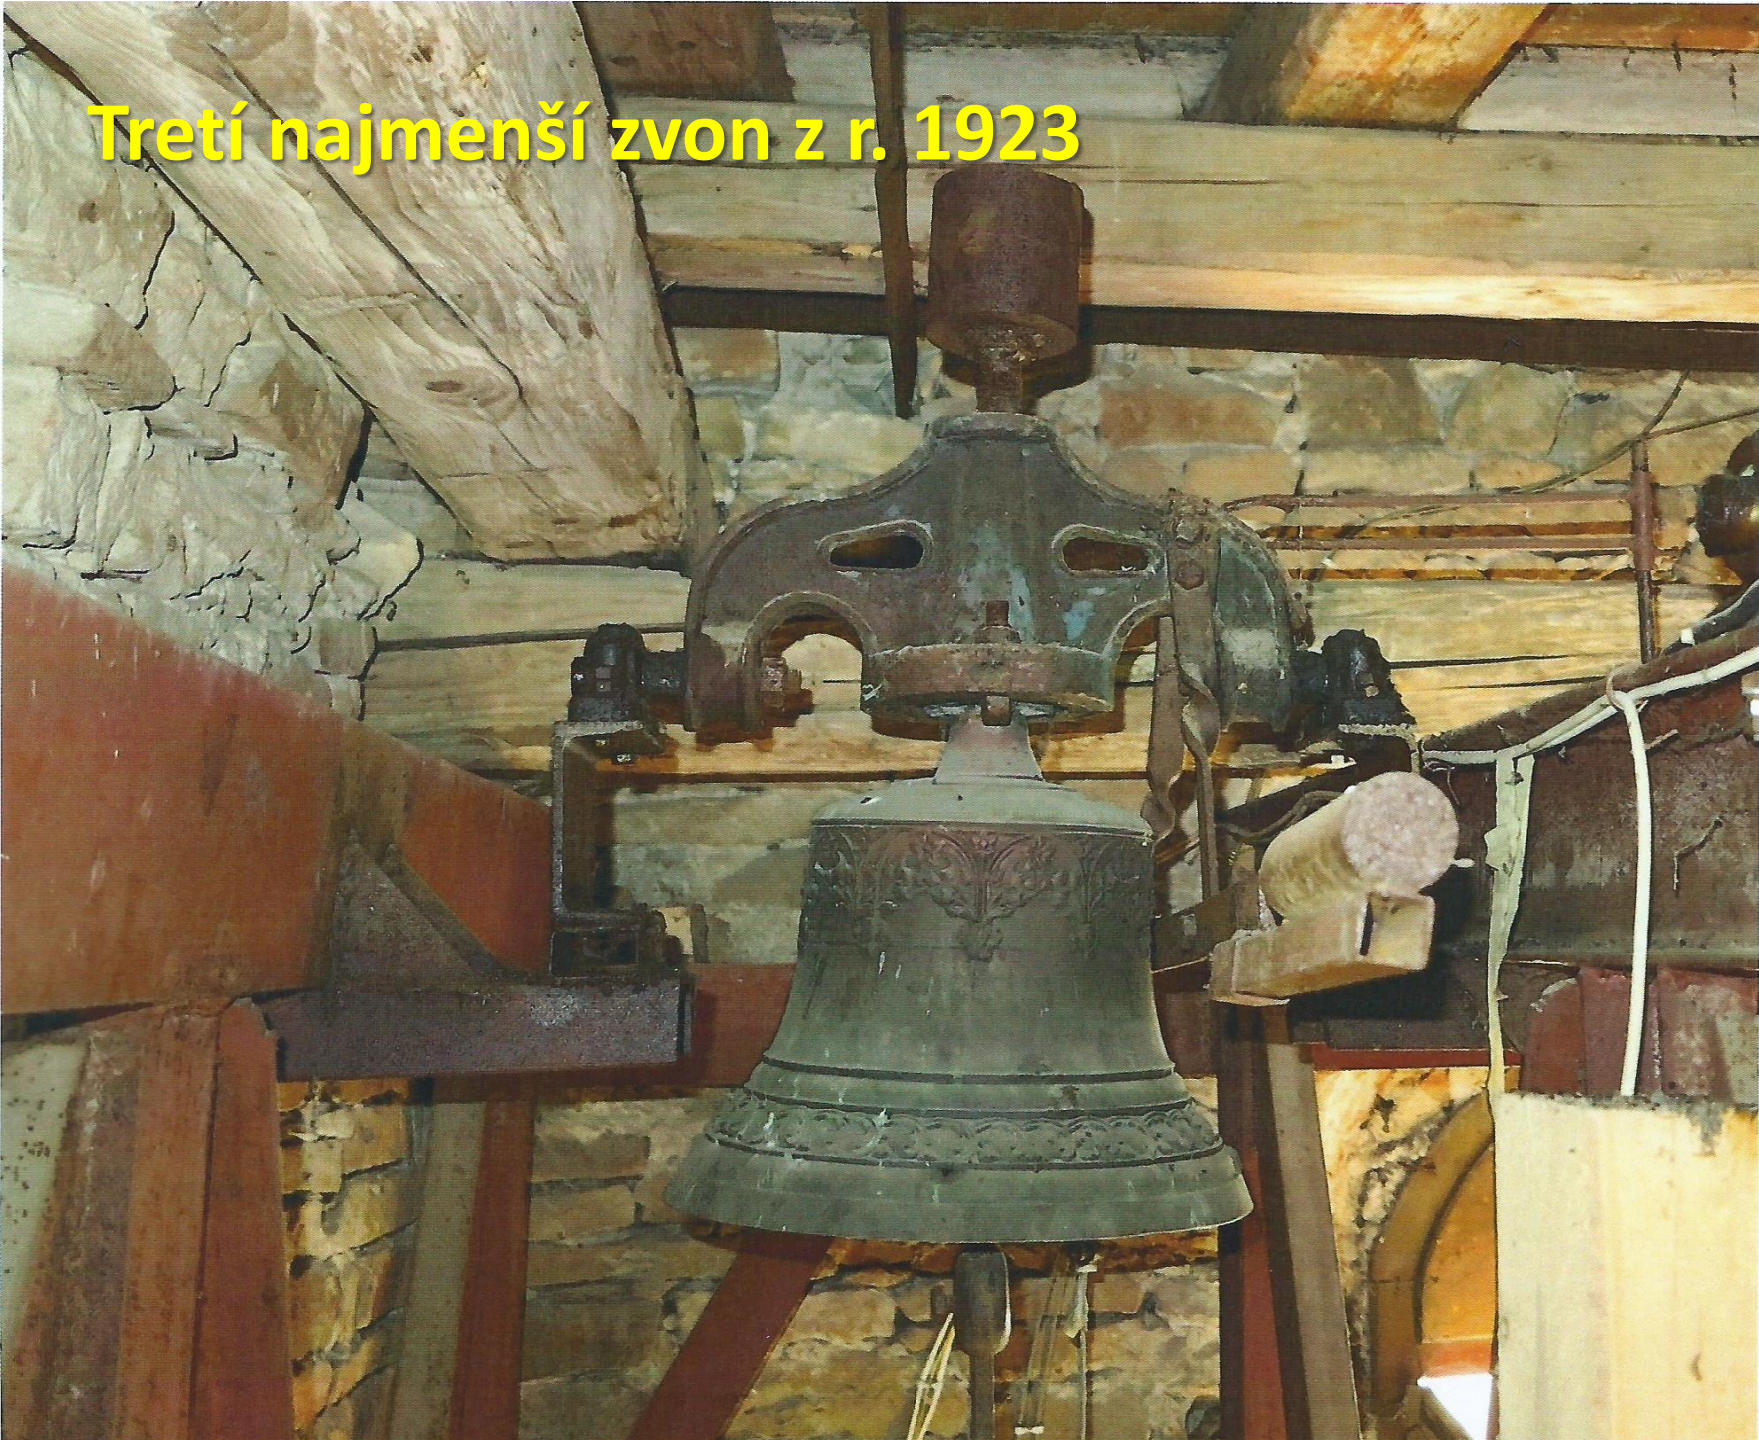
Tretí najmenší zvon z r. 1923

úhozová rána na věnci zvonu

bije horní polovinou pod úhozovou ránu

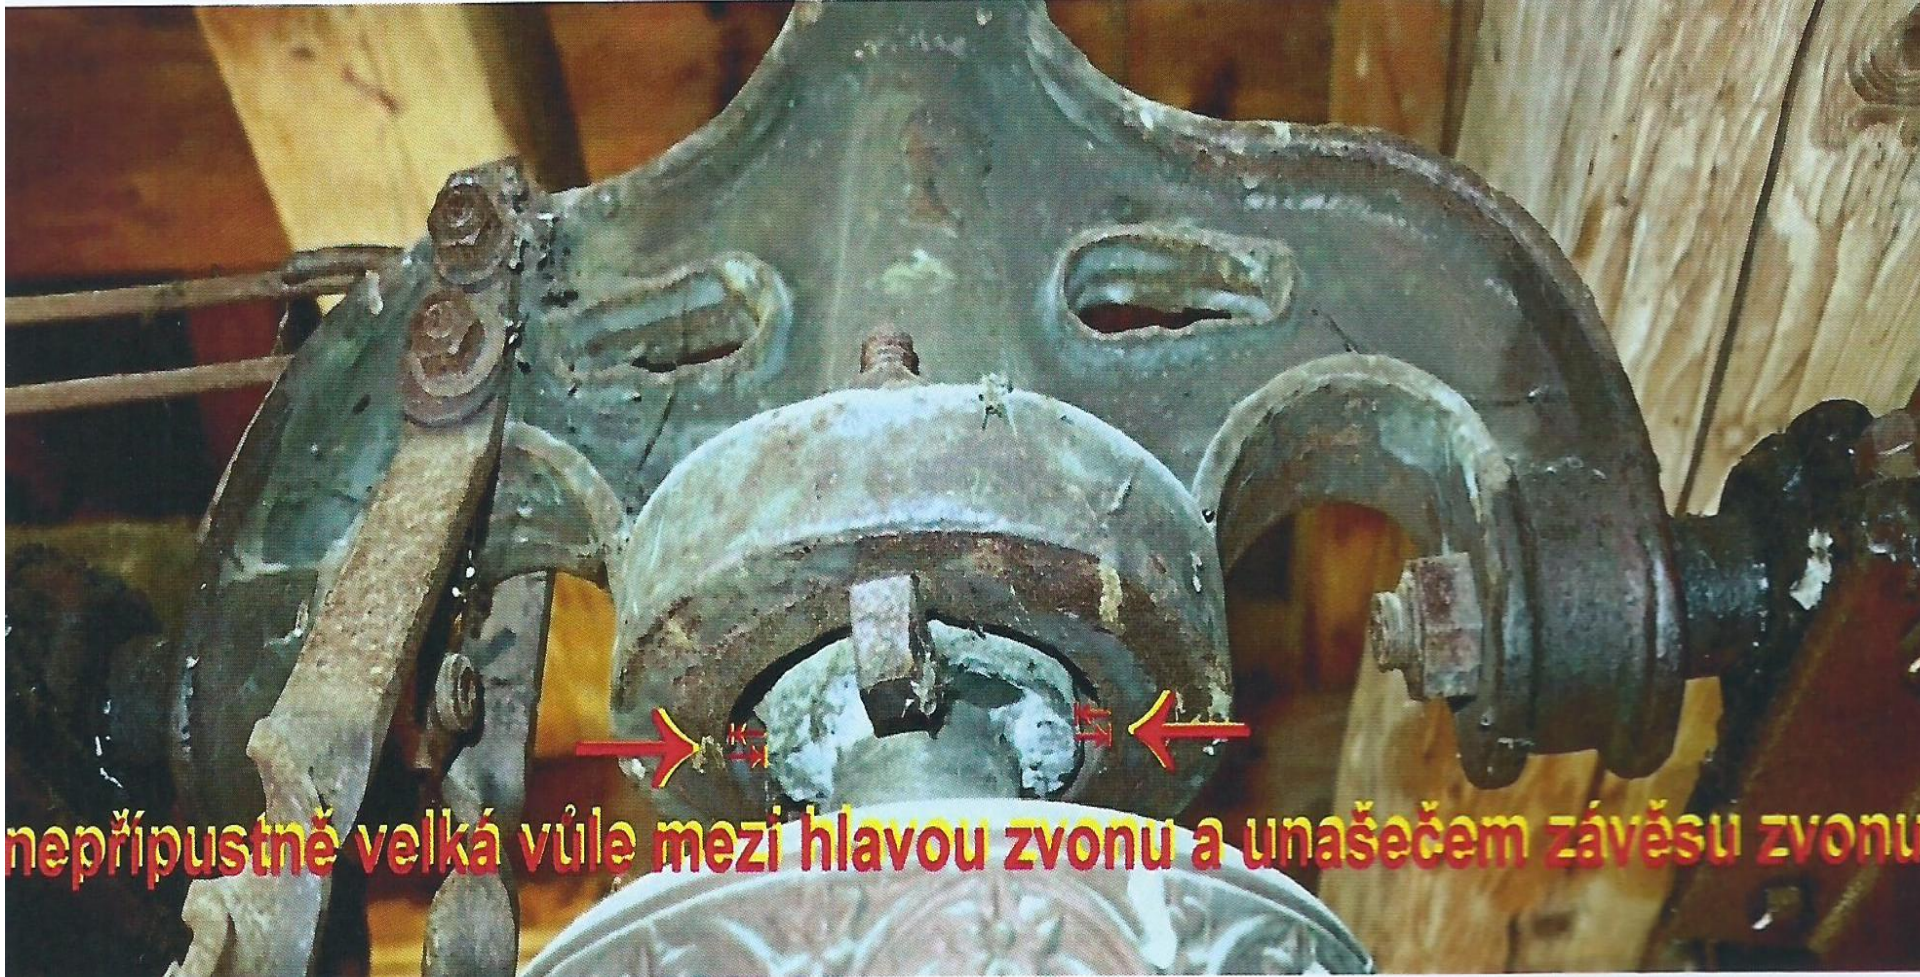
srdce bije špatně pod ránu

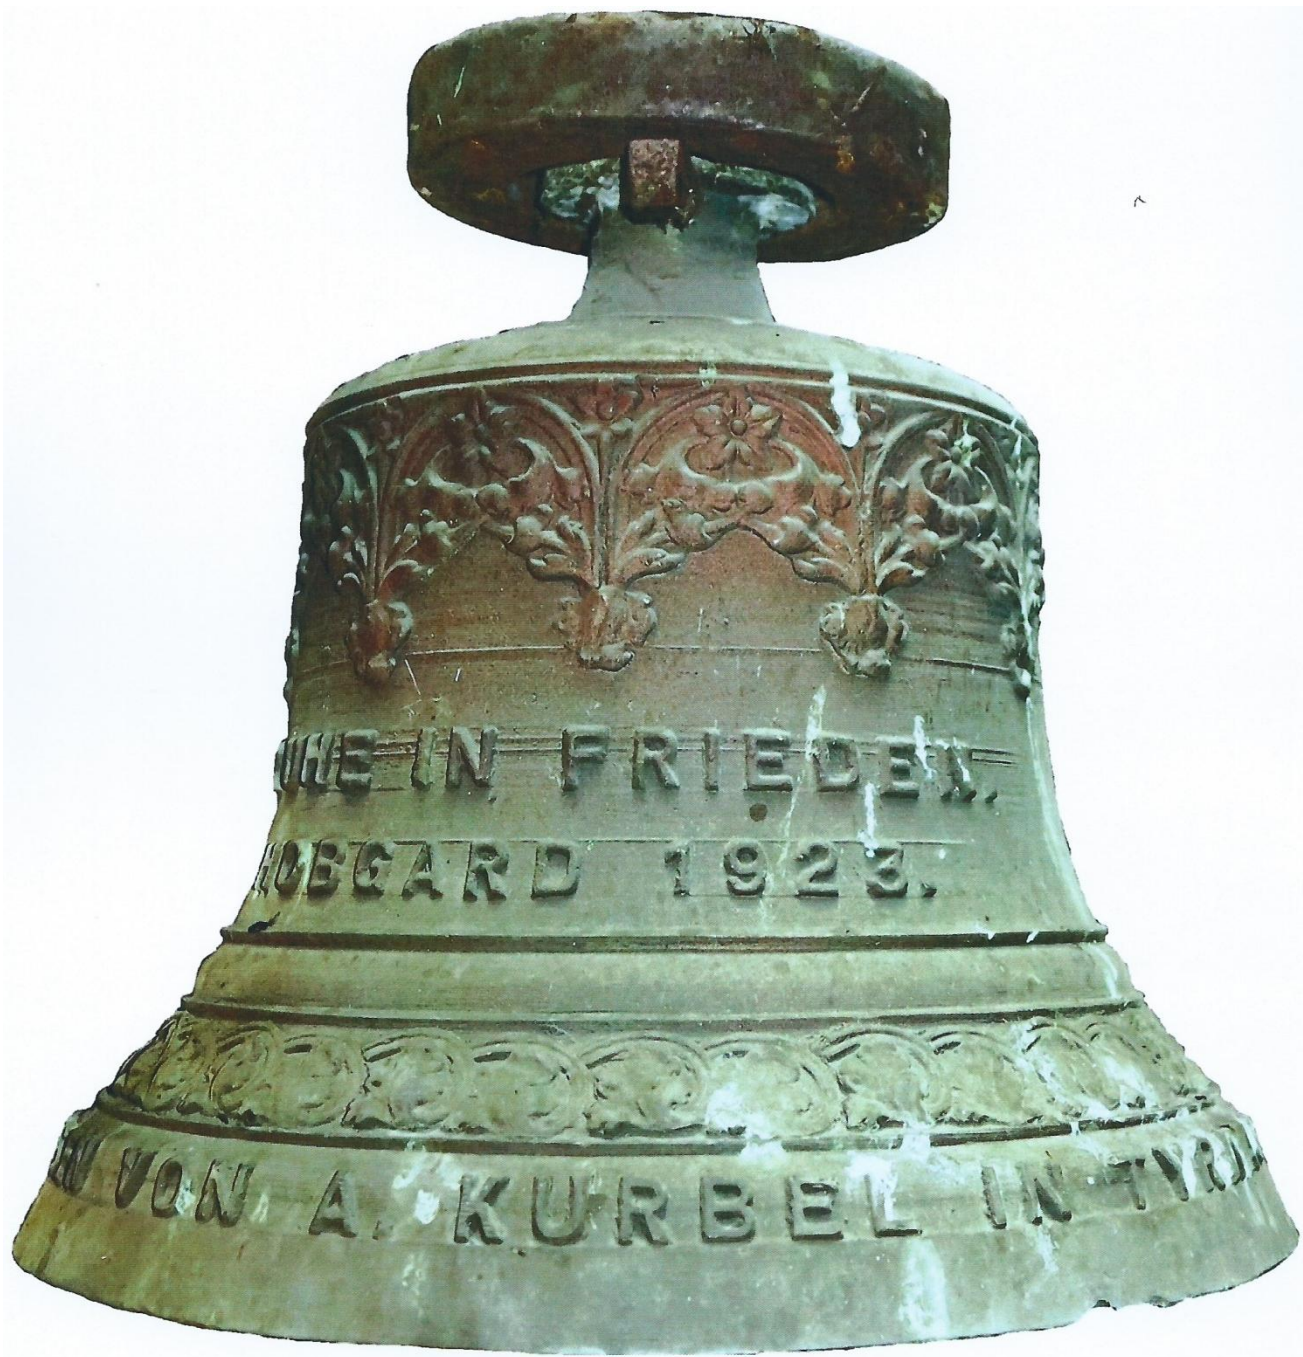
nepřípustně velká vůle mezi hlavou zvonu a unašečem závěsu zvonu

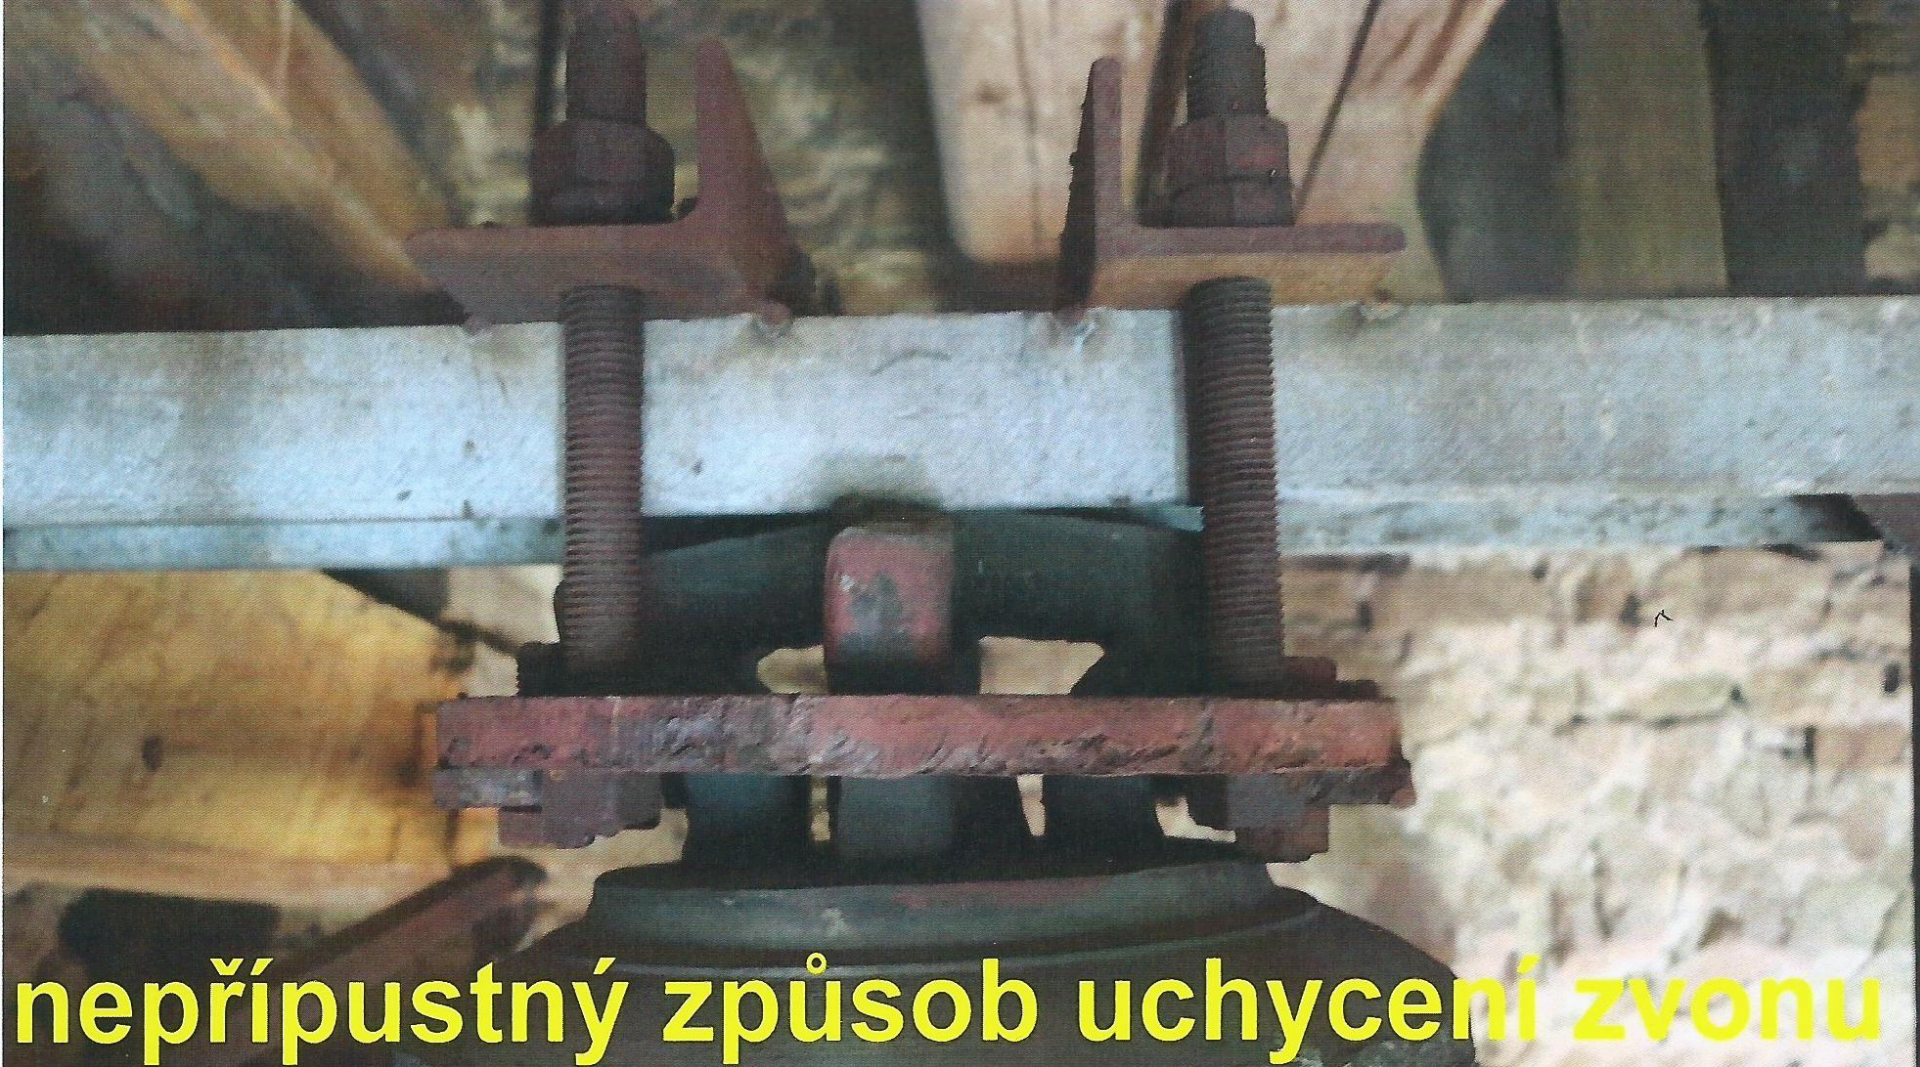
Štvrtý, najstarší zvon z r. 1789

nepřípustný způsob uchycení zvonu

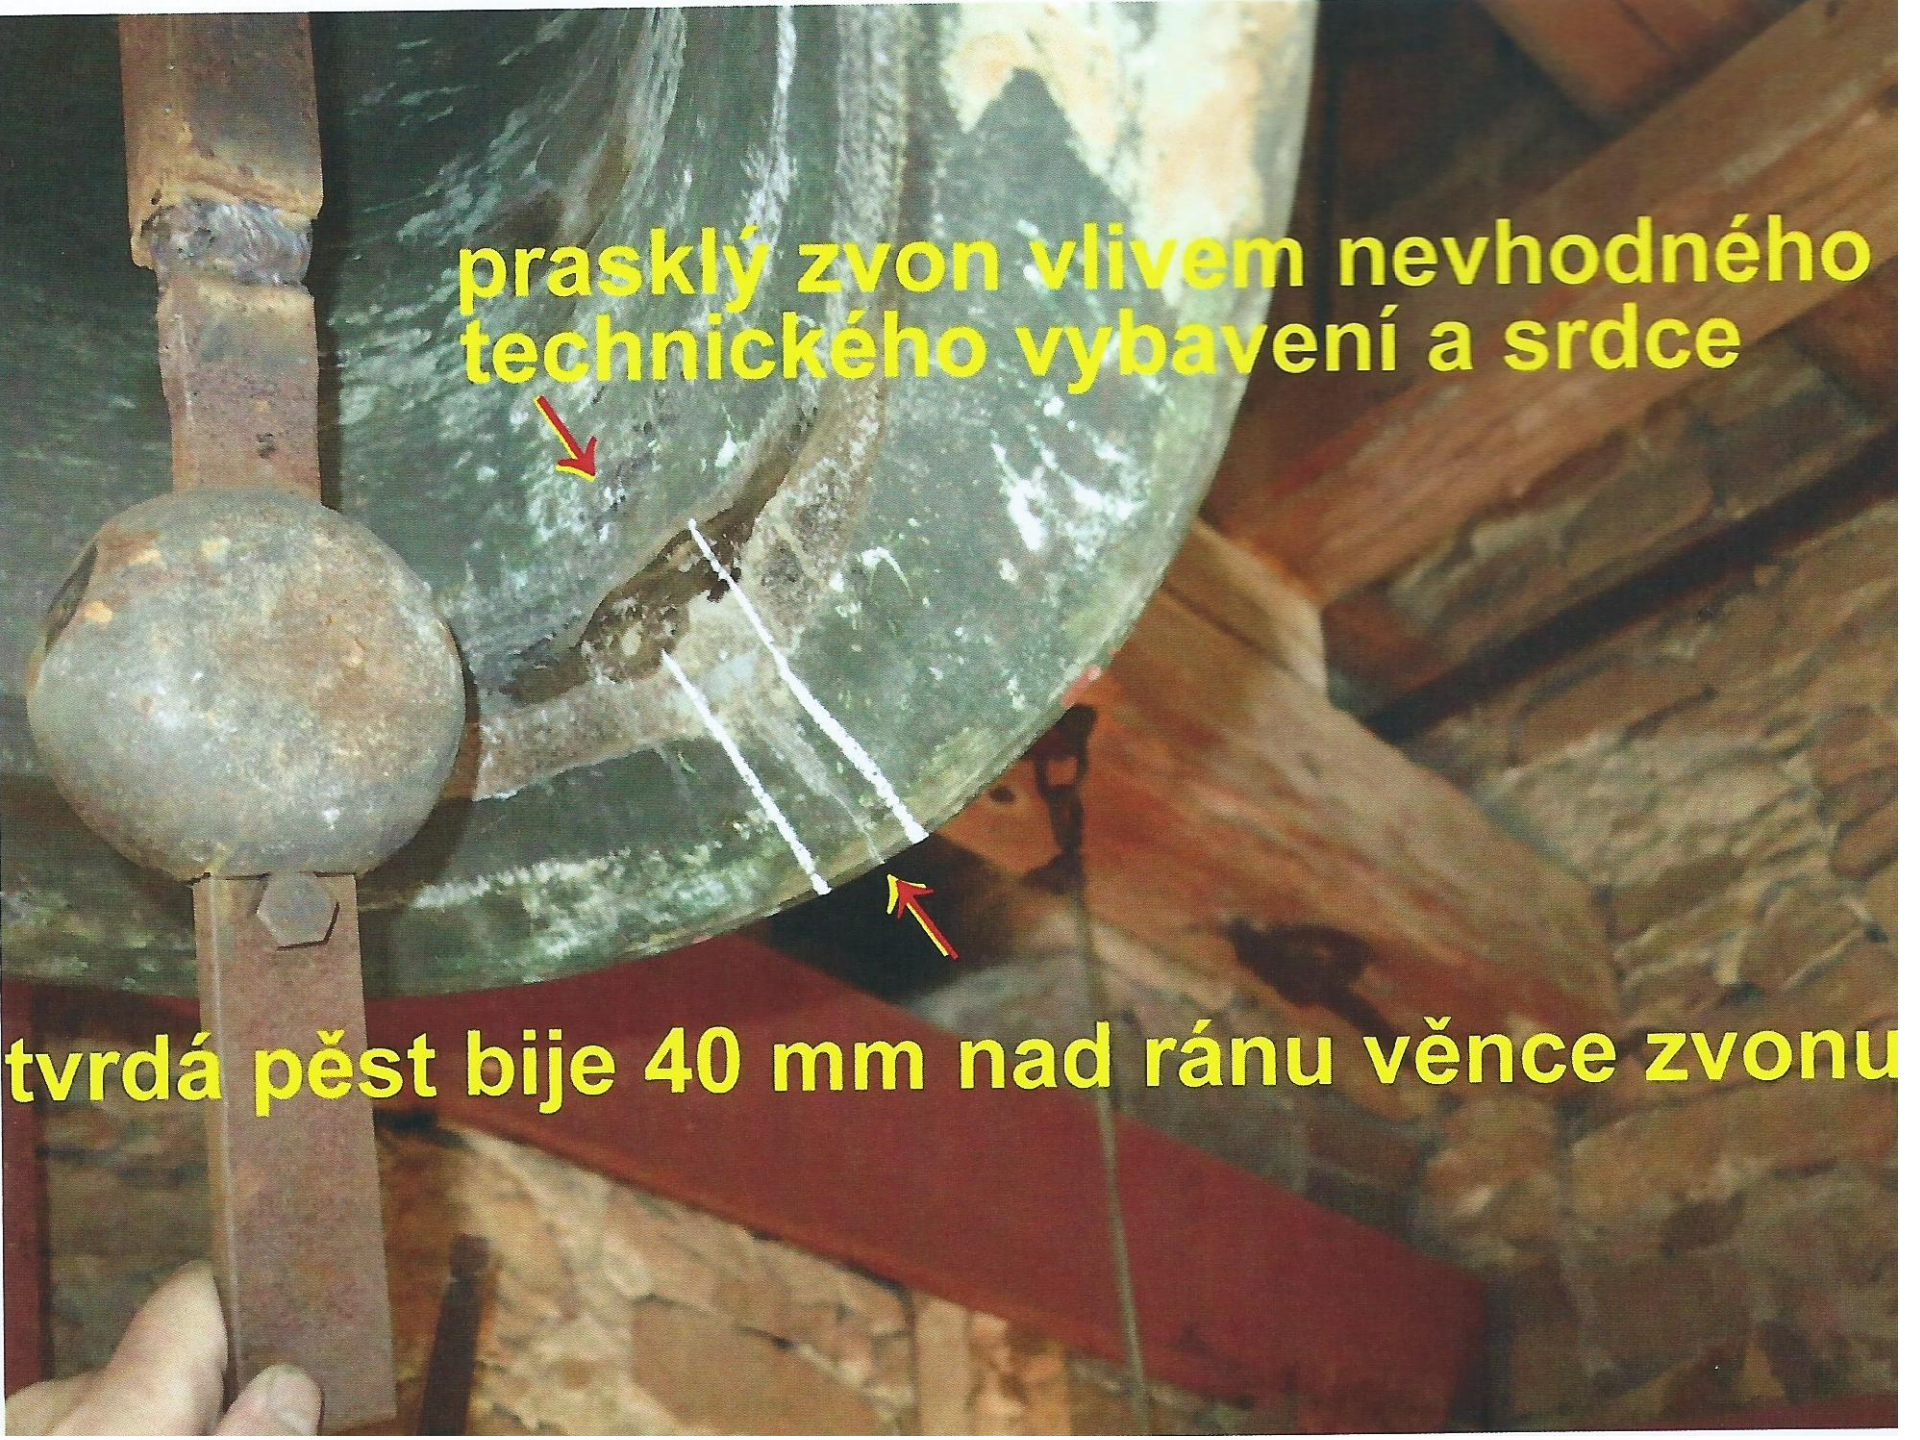
prasklý zvon vlivem nevhodného
technického vybavení a srdce

tvrdá pěst bije 40 mm nad ránu věnce zvonu

Zvon je prasklý na obou stranách bití srdce
z důvodu špatné mechaniky a srdce

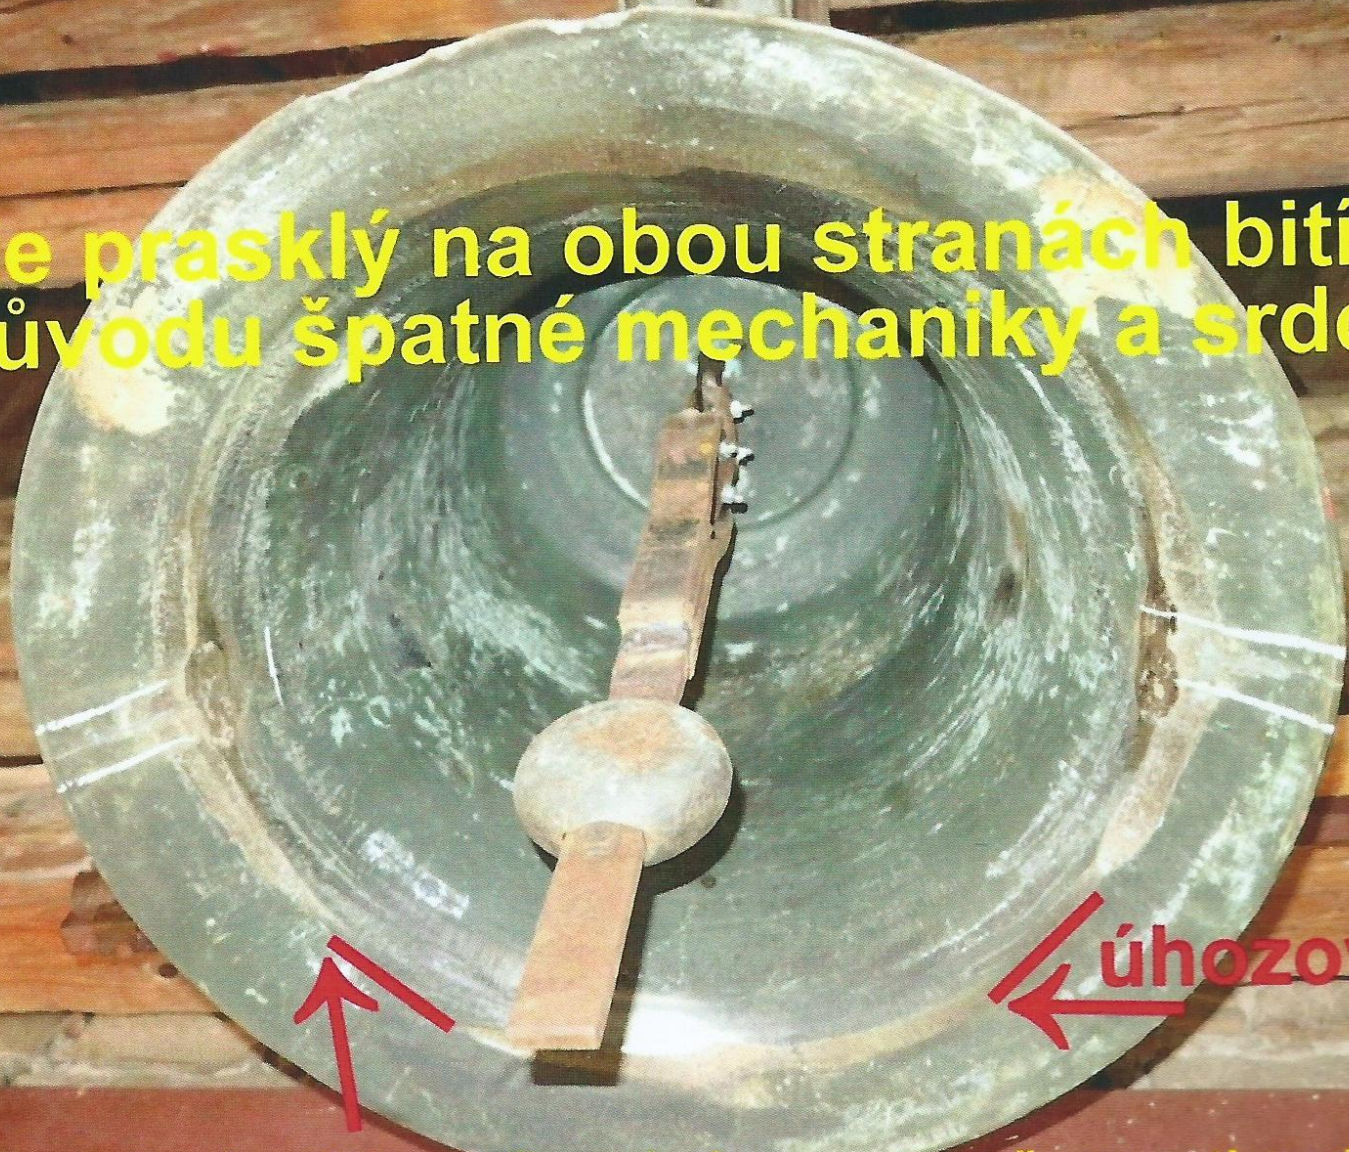
úhozová rána

srdce bilo v minulosti špatně pod ránu a v současnosti nad ránu věnce
