Prvý zvon, největší z roku 1923.

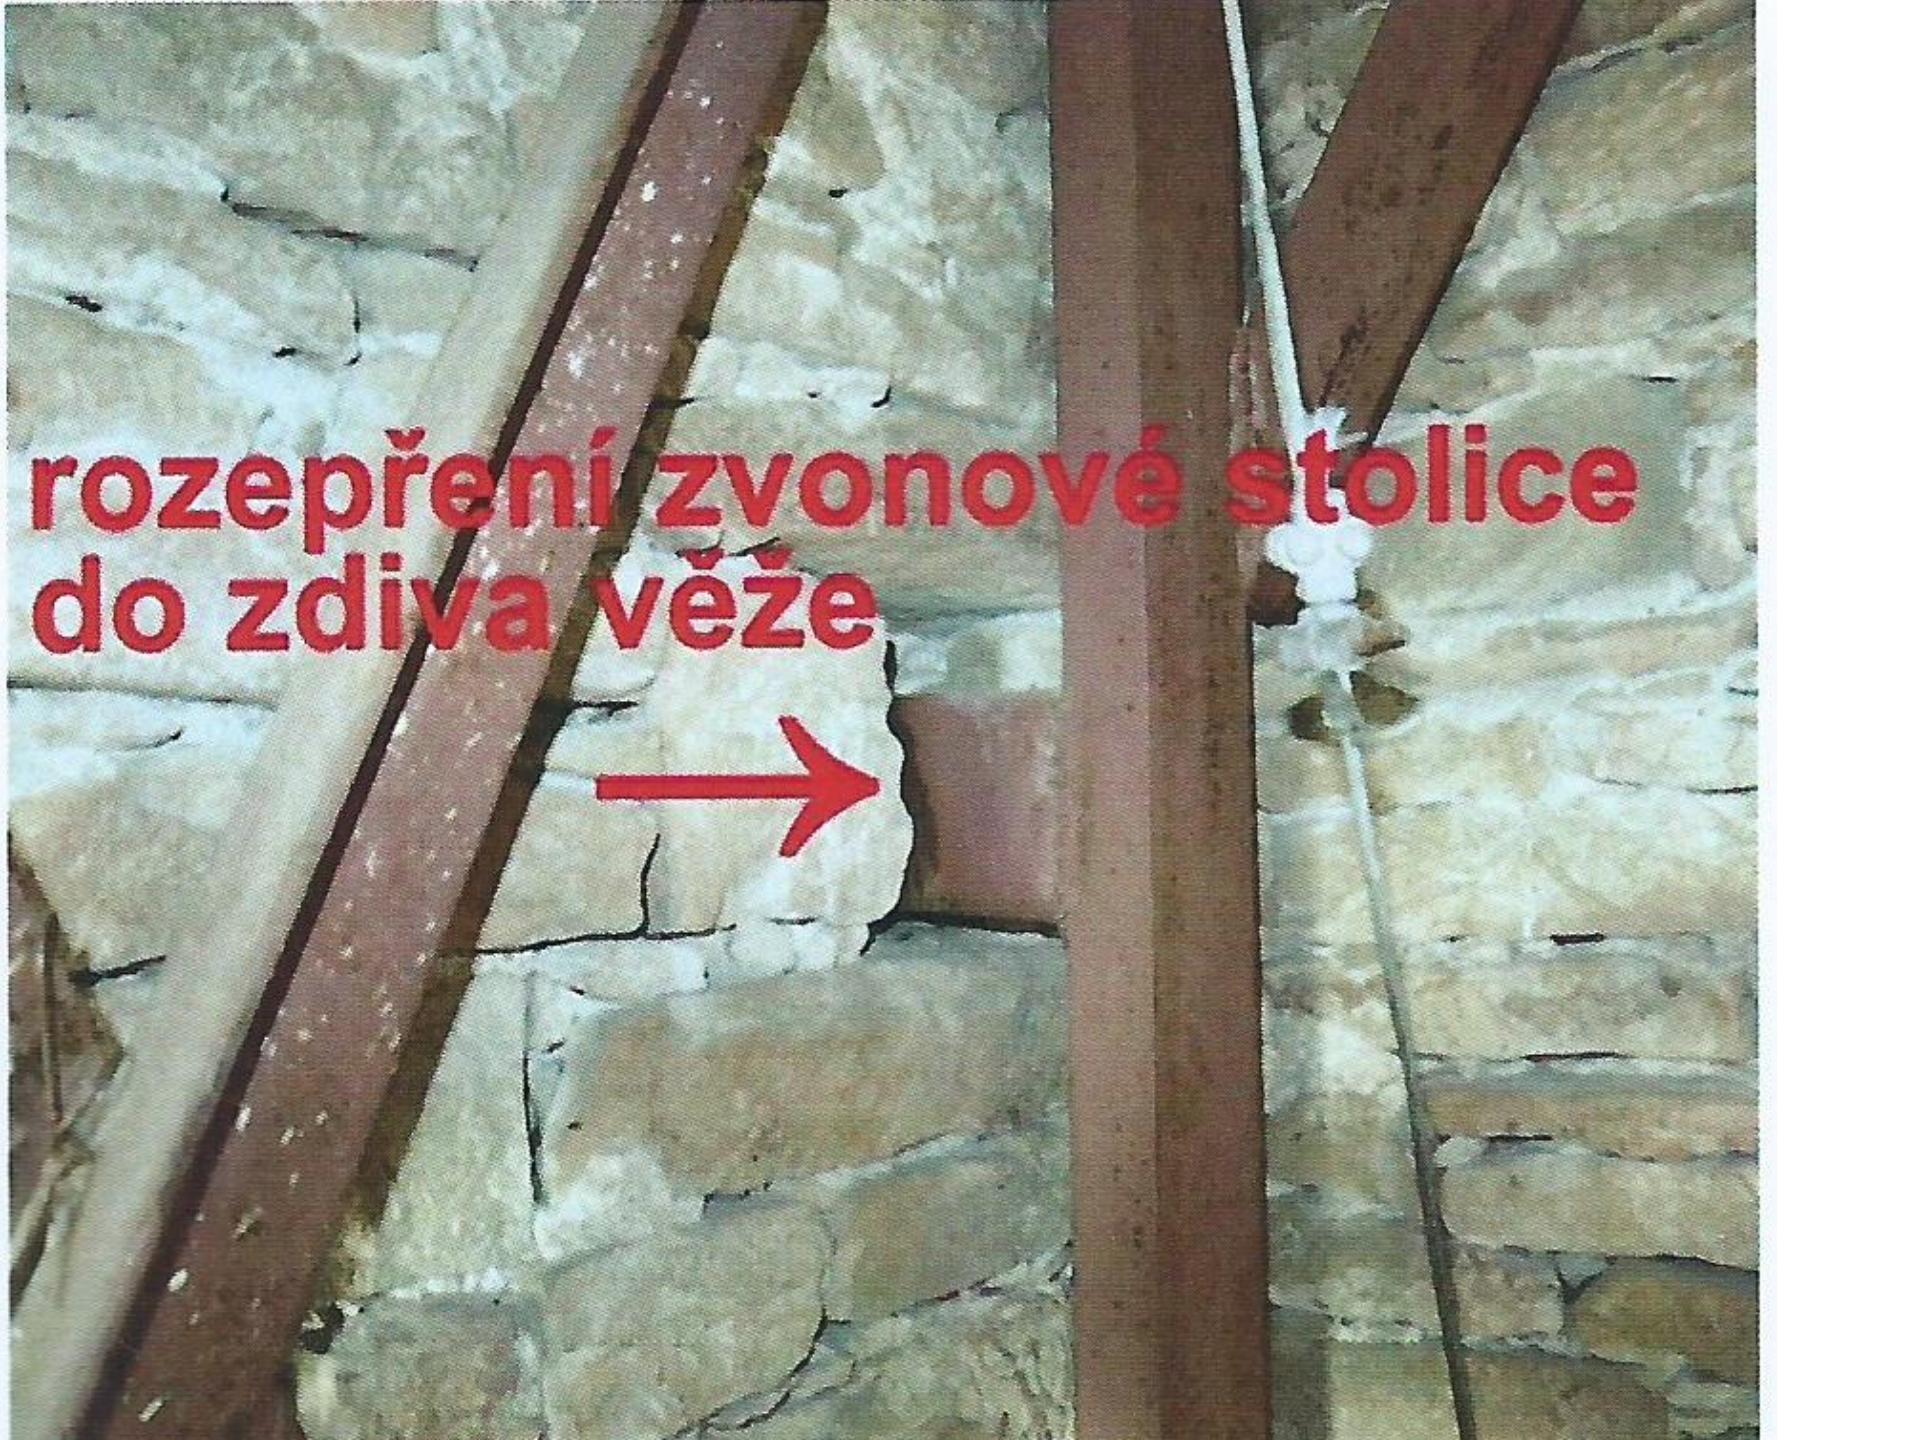
rozepření zvonové stolice do zdiva věže
dřevěnými špalky (hranolky)
na všech stranách a rozích stolice

ve směru kyvu

a do boku
